Lageplan

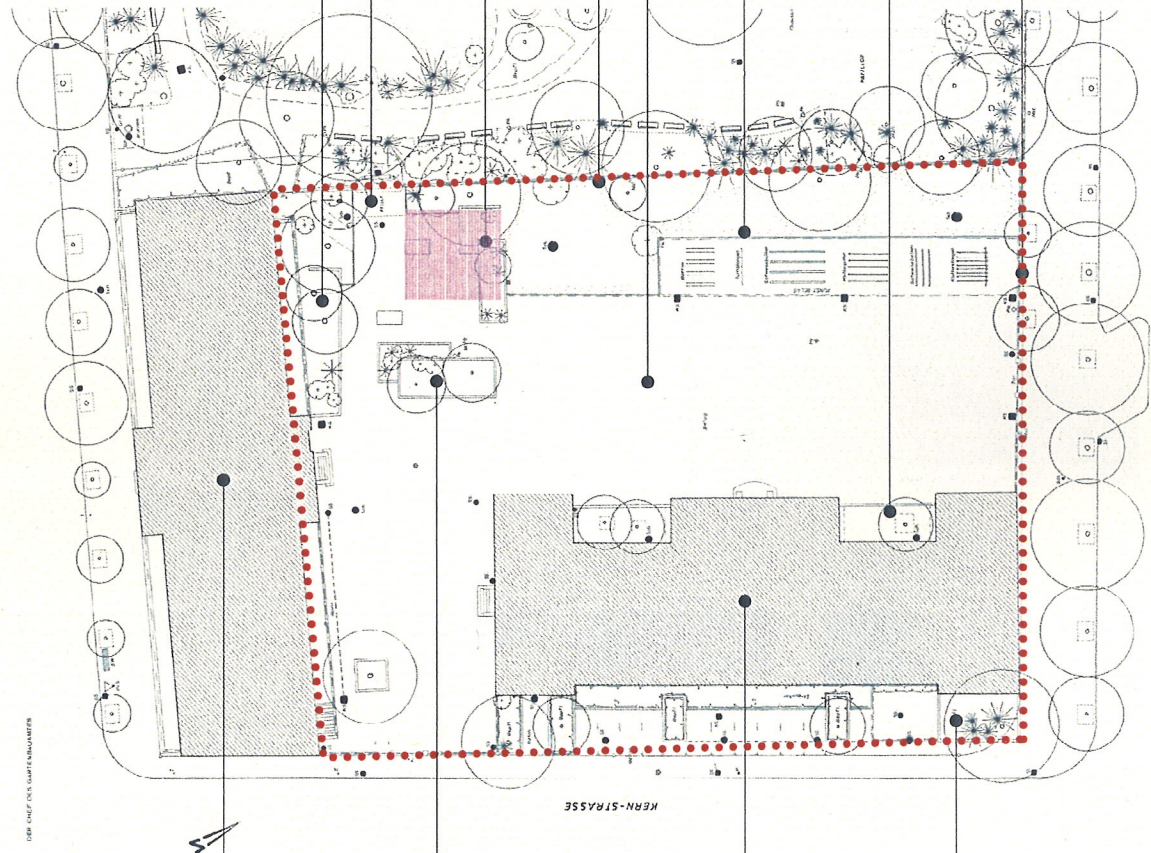
- Bepflanzung verdunkelt die Nordseite der Turnhalle. Bewuchs und Bodenbelag verschleifen und unverkärt die räumliche Situation der Parkanlage und Pausenfläche
- Brunnen ist heute wegen Drogenprobleme nicht in Betrieb. Der Vorbereich wird als Zwischenlager für Laubabfälle genutzt
- Pflanzentrog und Bepflanzung können beseitigt werden
- Originalzaun wurde mit einem provisorischen Zaun zur Beckeranlage hin erhöht.
- Stark genutzte Pausenfläche deren Grösse nicht geschmälert werden soll
- NUS-Projekt ist zu erhalten
- Bäume und Tröge können beseitigt werden. Die Nähe zum Schulhaus führt zu Feuchtigkeitsschäden am Bestand. Die Belichtung der Flurzone ist im Sommer ungenügend.
- Originalzaun wurde mit einem Zaun erhöht. Zustand eher schlecht

Turnhalle steht im Inventar der schützenswerten Bauten von kommunaler Bedeutung, ein direktes Anbauen ist ausgeschlossen

Bäume sind gesund und werden als Kletterbäume genutzt. Der kleine, anliegende Pflanzentrog kann entfernt werden

Schulhaus steht im Inventar der schützenswerten Bauten von kommunaler Bedeutung, ein direktes Anbauen ist ausgeschlossen

Die Nähe zum Schulhaus führt zu Feuchtigkeitsschäden am Bestand
