BAUEN UND BEWOHNEN

Die Wohnsiedlung Erismannhof\*

QUALIFIKATION FÜR DIE VERTIEFTE ANALYSE DER PROJEKTPHASE 2

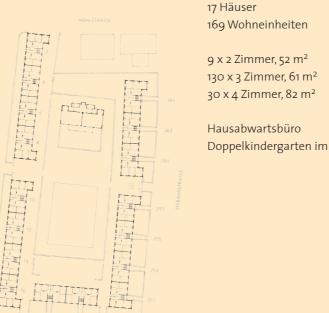
8 Grundriss Gesamtanlage, um 1928

A S S V S J H O H F 17 Häuser

170 Wohneinheiten

10 x 2 Zimmer, 50 m<sup>2</sup>

130 x 3 Zimmer, 59 m<sup>2</sup>

Doppelkindergarten im Hof

30 x 4 Zimmer, 80 m<sup>2</sup>

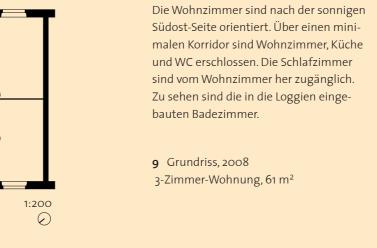
**9** Grundriss, 2008

Die Wohnzimmer sind nach der sonnigen

Südost-Seite orientiert. Über einen mini-

malen Korridor sind Wohnzimmer, Küche

und WC erschlossen. Die Schlafzimmer

sind vom Wohnzimmer her zugänglich.

Zu sehen sind die in die Loggien einge-

bauten Badezimmer.

3-Zimmer-Wohnung, 61 m²

3-Zimmer-Wohnung, 56 m²

4-Zimmer-Eckwohnung, 80 m<sup>2</sup>

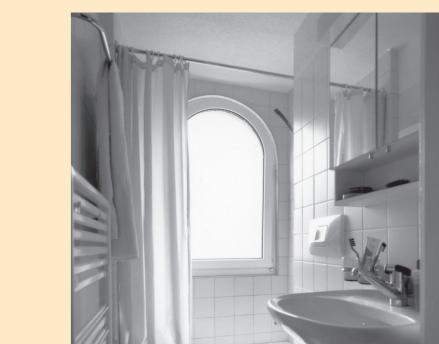
11 Grundriss, vor Einbau der Bäder 1991

Im ursprünglichen Zustand befanden

Untergeschoss.

sich die Bäder (Gemeinschaftsbäder) im
