# Biel | Bauen an der Schüss Analysen |

Biel | Bauen an der Schüss  
 Analyse Wohnung | Alpenstrasse 56

Villa Rosa

**Biel | Bauen an der Schüss**  
**Analyse Fassade | Alpenstrasse 65**

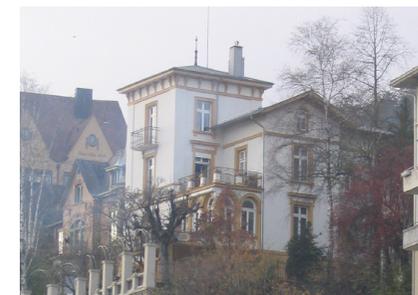
Südostansicht der Villa Rosa

Der dreigeschossige, additiv aufgebaute Baukörper ist in verschiedene Teile aufgelöst: ein markanter Turmaufbau unter einem Walmdach sowie weitere kubische Bereiche unter Satteldächern.

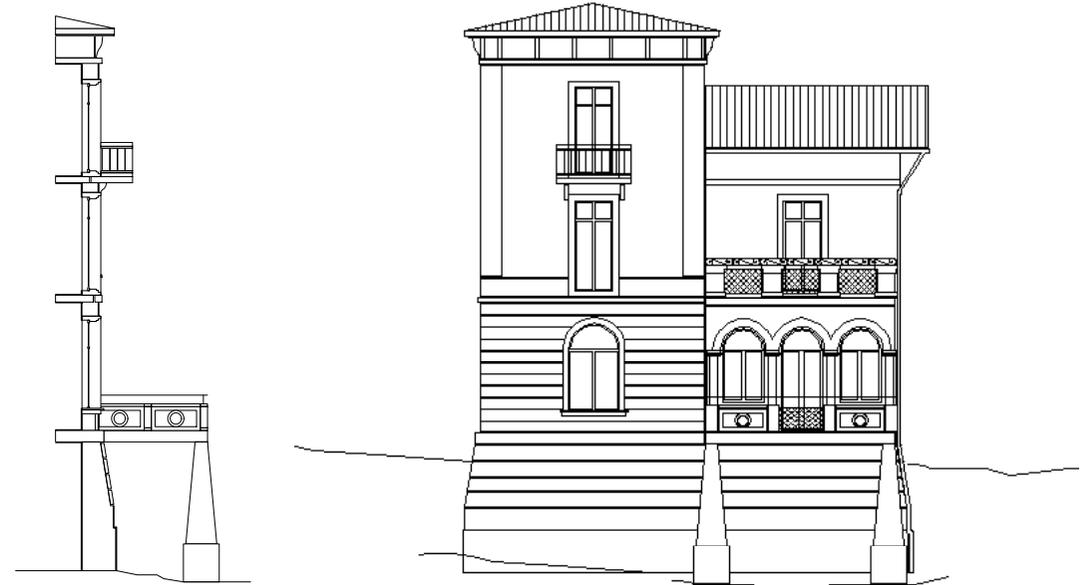
Schnitt 1:400

Ansicht 1:400

Die Villa Rosa wurde im Jahr 1897/98 erbaut. Der italienisch inspirierte Bau im Renaissancestil basiert auf einer plastisch tektonischen Konzeption. So sind z. B. die Decken auf der Fassade abgebildet und die Dachbalken sind unter der Dachkante zu erkennen. Anzumerken ist, dass die Pilaster, welche auf der Fassade nach außen geführt sind nicht den eigentlichen strukturellen Aufbau widerspiegeln. Im Zuge dessen wurde bei dieser Villa eine Materialtransformation vollzogen: die eigentlich aus Holz bestehenden Teile wie Fensterrahmen und Holzbalken der Decken sind ebenfalls in Stein ausgeführt auf der Fassade sichtbar. Zur Untermauerung dieser tektonischen wie strukturell wichtigen Elemente sind diese gelb gefärbt.

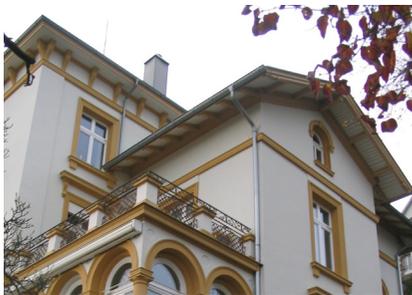
Dach Walmdach und Satteldach

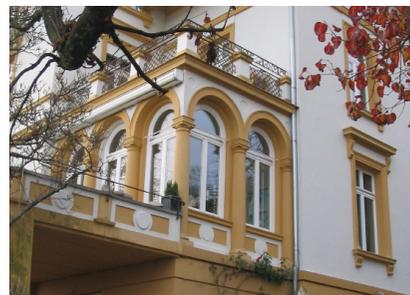
Fassade Balkon auf der Südseite

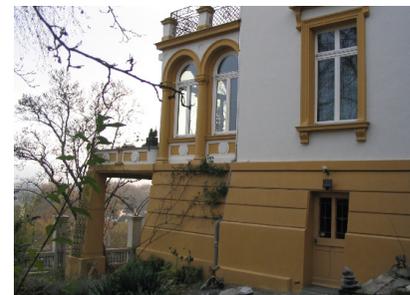
Sockel Sockel in Hanglage

Die Villa steht auf einem Sockel, welcher Wasch- und Kellerräume beherbergt.

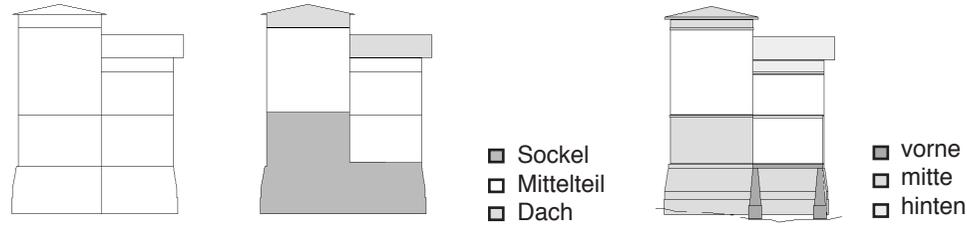
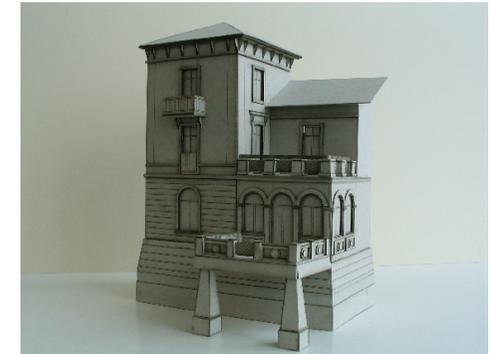
Plastizität

Das Gebäude ist erkennbar dreigeteilt in Sockel, Mittelteil und Dachgeschoss.

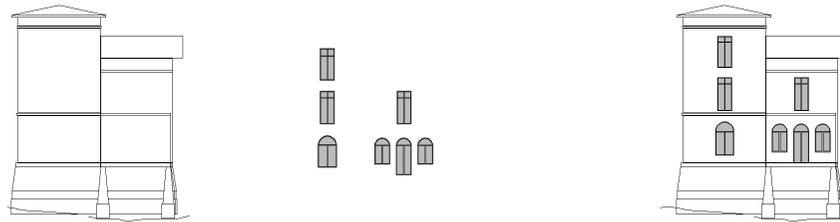
Die Fassade wird durch eine Vielfalt von versch. Fenstern bestimmt.

Fassade

Befensterung

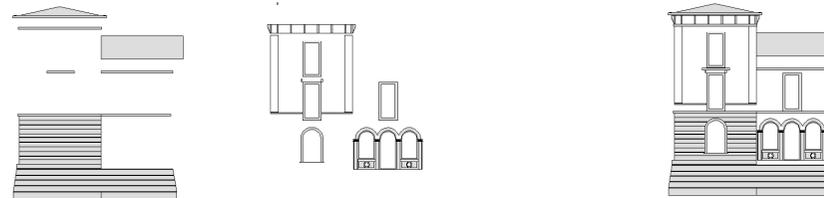
Der primäre und sekundäre Fassadenschmuck wird teils mit gelber Farbe hervorgehoben.

Primärelemente

Sekundärelemente

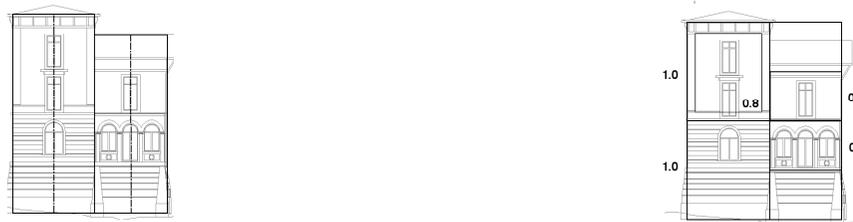
Die Fassade ist symmetrisch aufgebaut.

Die beiden Gebäudeteilen stehen in einem Höhenverhältniss zueinander
